درس آموزی از حوادث

دفتر امور بهداشت، ایمنی، محیط زیست و انرژی

کتابچه درس آموزی از حوادث

جلد اول

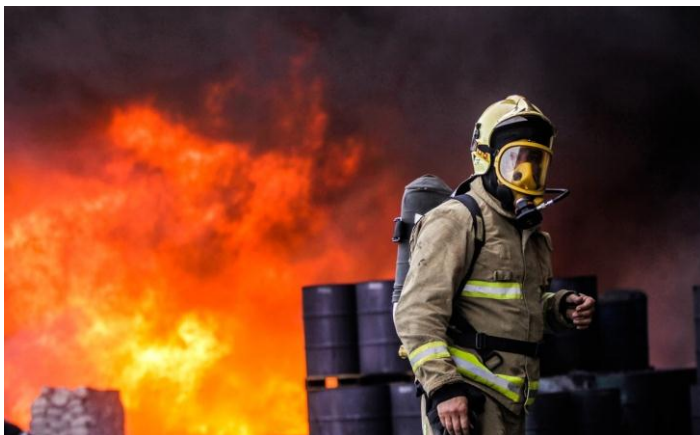
به دلیل قطع گاز یکی از شرکت‌ها در فصل زمستان قرار بر این بوده است که مازوت به عنوان سوخت جایگزین طی چند مرحله به این شرکت تحویل داده شود. پس از تخلیه آخرین محموله به داخل مخازن شرکت، مشعل بویلرها دود سفید رنگی متصاعد نموده و خاموش می‌گردد. بررسی اولیه نشان داد که مازوت شرایط طبیعی نداشته و دارای بوی تندی می‌باشد. پس از اطلاع رسانی به شرکت پالایش و پخش و نمونه برداری، آلودگی سوخت از طرف شرکت پالایش و پخش تایید می‌گردد. با درخواست کارخانه، شرکت حمل کننده سوخت شروع به تخلیه مخزن می‌کند. در حین تخلیه مخزن سوخت مازوت منفجر می‌گردد و منجر به کشته و زخمی شدن چندین نفر از کارگران می‌شود. مسئولین کارخانه بلافاصله با آتش نشانی و اورژانس تماس گرفته و پس از حدود یک ساعت آتش مخزن مهار می‌شود.

علت اولیه حادثه: ایجاد جرقه و آتش گیری مخزن مازوت

مشکلات برون سازمانی و تحویل شدن مازوت آلوده ورودی به شرکت و متفاوت بودن خواص آن مانند اشتعال پذیری، نقطه شعله زنی

- الزام جهت حضور پرسنل HSE در تمامی اقداماتی که در آن سوخت جابجا می‌گردد از جمله بارگیری، حمل و نقل و تخلیه سوخت
- ایجاد سیستم مدیریت تغییر در HSE و آگاه‌سازی پرسنل نسبت به اهمیت موضوع مدیریت تغییر (در شرایطی که ماهیت یک سوخت مشکوک تشخیص داده شود، لازم است تدابیر ایمنی و بهداشتی جدی اتخاذ گردد تا نوع ماده دقیقاً مشخص شود و خطرات آن شناسایی گردد)
- رعایت کلیه مفاد دستورالعمل‌های ایمنی قرارداد
- نمونه برداری از سوخت هنگام تحویل کارخانه و نگه‌داری آن جهت استفاده‌های آتی

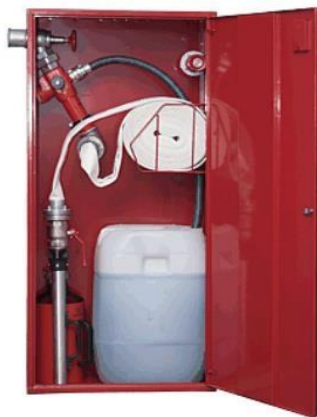
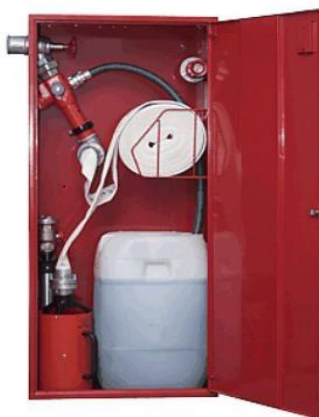
قطع و وصل مکرر جریان برق باعث ایجاد اختلال در دستگاه شده و در نهایت منجر به آتش سوزی آن می‌گردد. در این دستگاه سیستم خاصی جهت کنترل جریان ورودی وجود نداشته و با توجه به سطح تماس زیاد قطعات ریخته شده در داخل دستگاه، حریق به سرعت انتشار می‌یابد. در این حادثه علت زمینه‌ای ایجاد حریق ضعف وضعیت ایمنی اتصالات الکتریکی دستگاه بوده است. در این حادثه قطع و وصل مداوم جریان برق به عنوان عامل شروع کننده یا Initiating Mechanism شناخته می‌شود اما علت ریشه‌ای حادثه نایمن بودن سیستم الکتریکی دستگاه و مجهز نبودن آن به سیستم محافظ یا قطع کننده اتوماتیک می‌باشد. عدم کارایی کافی کپسول‌های اطفاء حریق منجر به عدم مهار به موقع آتش سوزی و نهایتاً گسترش دامنه حادثه می‌شود.

- کافی نبودن تعداد کپسول‌های اطفاء حریق نسبت به میزان بار سوختی موجود در صنعت
- عدم تناسب بین نوع ماده اطفایی و نوع مواد سوختنی
- عدم وجود انواع مختلف از کپسول‌های اطفاء متناسب با نوع ماده سوختنی (به عنوان مثال پودر و CO_2)
- آموزش ناکافی کارگران در خصوص استفاده از کپسول‌های اطفاء
- کارایی ضعیف کپسول‌ها در اثر افت فشار و یا سایر مشکلات فنی

- طراحی و برآورد تعداد کپسول مورد نیاز با توجه به بار سوختی، نوع مواد سوختی، حجم مواد و پراکندگی مواد سوختی
- بررسی دوره‌ای کپسول‌ها به خصوص کپسول‌های پودری (به منظور افزایش کارایی و عدم ایجاد کلوخ در کپسول‌های پودری، بهتر است به صورت دوره‌ای کپسول تکان داده شود)
- تعبیه کپسول‌های مختلف متناسب با نوع ماده سوختنی در یک محوطه تا بر حسب نوع ماده سوختنی کپسول مناسب انتخاب گردد
- استفاده از سیستم‌های قطع کننده جریان الکتریسیته در صورت ایجاد شرایطی که باعث اختلال در عملکرد دستگاه‌ها می‌شود
- آموزش کارگران در خصوص نحوه اطفاء حریق و اقدام مناسب در شرایط اضطراری
- استفاده از سیستم اتصال به زمین (ارت) و تست میزان مقاومت چاه‌های ارت بر طبق برنامه‌های زمانی مدون

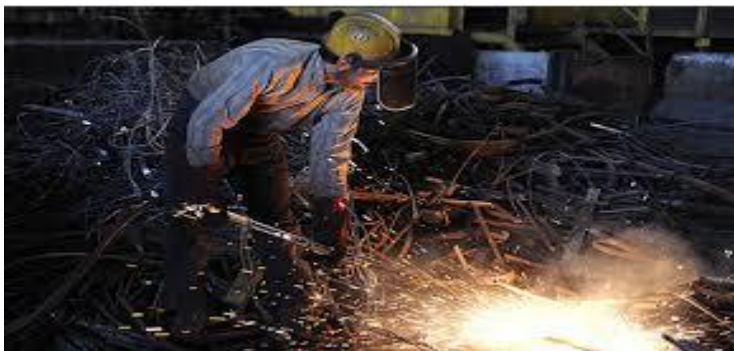
علیرغم اینکه مسئولین شرکت متوجه وجود یک خمپاره در محموله شدند، درک صحیح نسبت به شدت خطراتی که ممکن است وارد شدن یک خمپاره به کوره می تواند ایجاد نماید، باعث شده است که پس از جداسازی اولین خمپاره از میان ضایعات آهن به ذوب مابقی ضایعات بپردازند. تدابیر ایمنی ناکافی و در نظر نگرفتن احتمال وجود قطعه یا قطعات انفجاری دیگر در میان قطعات می تواند ناشی از ضعف دیدگاه ایمنی در میان مسئولین این شرکت باشد.

- آموزش سرپرستان و کارگران در خصوص اهمیت بررسی اولیه ضایعات قبل از ورود به کوره و نحوه برخورد با مواد خطرناک مثل قابل انفجار (اهمیت توقف کار در صورت مشکوک شدن به وجود شرایط مخاطره آمیز)
- توجه مسئولین کارخانه به مبادی خرید ضایعات و محل های تأمین قراضه ها و تدوین الزامات ایمنی
- بهبود فرآیندهای نظارتی به منظور چک کردن ضایعات ورودی به کوره
- تعهد گرفتن از پیمانکاران تحویل دهنده ضایعات در خصوص مبادی تهیه ضایعات و ایجاد اسناد حقوقی در رابطه با مسئولیت
- ایجاد سیستم بازرسی از ضایعات جمع آوری شده در محل تحویل ضایعات (قبل از انبار کردن)

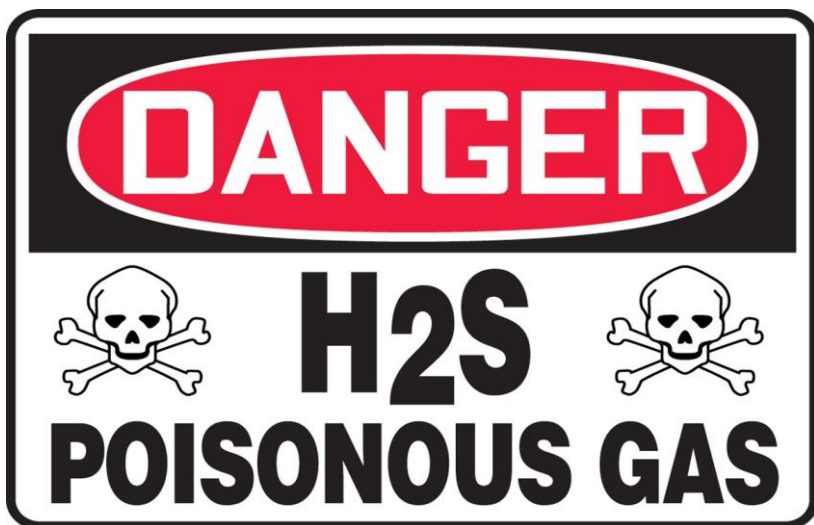
در اثر تعویض پمپ ورودی به مخزن خمیر کاغذ یک صنعت کاغذسازی، گاز سولفید هیدروژن آزاد شده و سه نفر از کارگران در اثر تنفس گاز کشته می‌شوند. بررسی نشان داد که به دلیل پوسیدگی و ماندگاری خمیر کاغذ در مخزن و مسدود بودن مسیر خروج گاز در مخزن، گاز سولفید هیدروژن تجمع پیدا نموده و به محض باز شدن شیر خروجی گاز، سه نفر از کارگران تعمیرکار به دلیل استنشاق گاز منتشر شده فوراً در اثر خفگی جان خود را از دست می‌دهند.

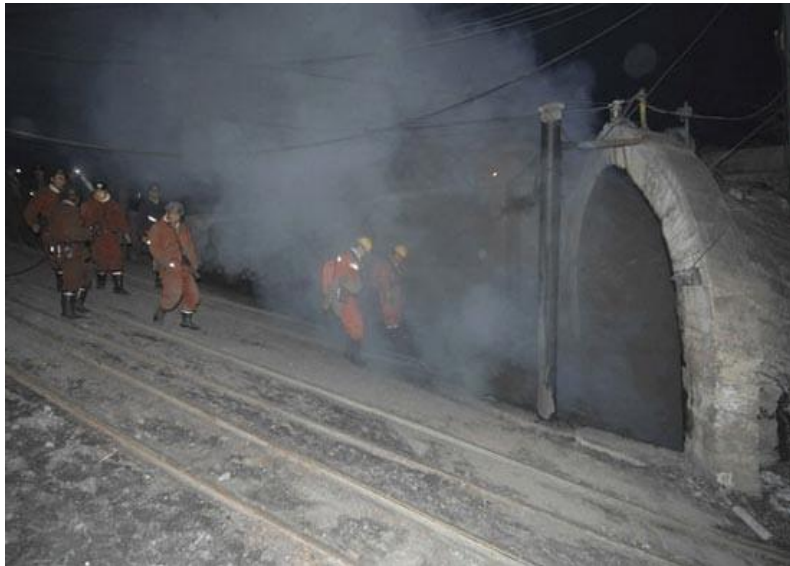
علت میانی حادثه: عدم پایش گازهای موجود در هوای معدن قبل از شروع هر شیفت کار

علت ریشه‌ای حادثه: تهویه نامناسب کارگاه و عدم وجود راه خروجی هوا جهت خروج گازهای منتشر شده از لایه‌های زغال(در جبهه کار) در بخش استخراج معدن (کارگاه مذکور به عنوان یک کارگاه کور محسوب می‌شده و فاقد هر گونه سیستم تهویه مناسب بوده است) (مغایرت با مواد ۳۸۲،۳۸۳،۳۹۱ مقررات عمومی آیین نامه ایمنی در معادن وزارت کار، تعاون و رفاه اجتماعی)

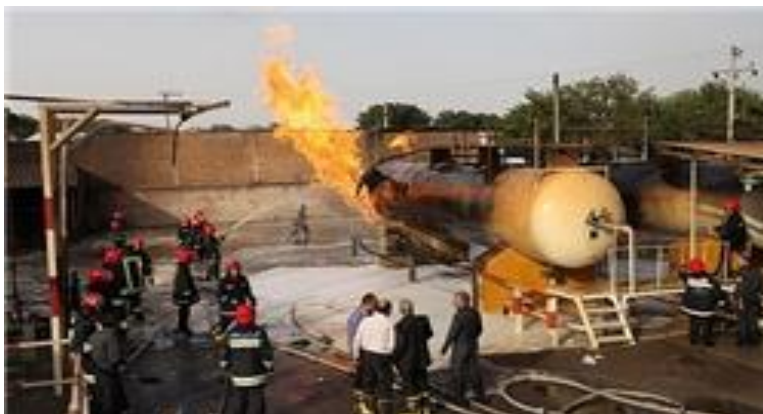
- عدم تهویه و جایابی مناسب کارگاه
- افزایش غلظت گاز به بیش از حد پایین انفجار و وجود جرقه یا منبع حرارتی لازم بطور همزمان
- عدم جانمایی مناسب کپسول گاز LPG و منبع حرارت
- عدم آگاهی متصدی کارگاه از خطرات موجود
- **علت ریشه‌ای حادثه:** عدم بازرسی روزانه به منظور اطمینان از عدم نشتی و سالم بودن رگلاتور کپسول LPG

- بعد از هر بار استفاده از بسته شدن کامل شیر گاز اطمینان حاصل کنید.
- نشت گاز از رگلاتور را تست کنید.
- از شیلنگ‌های استفاده گردد که دارای نشان استاندارد می‌باشند.
- برای تست نشتی از محلول آب و صابون استفاده کنید.

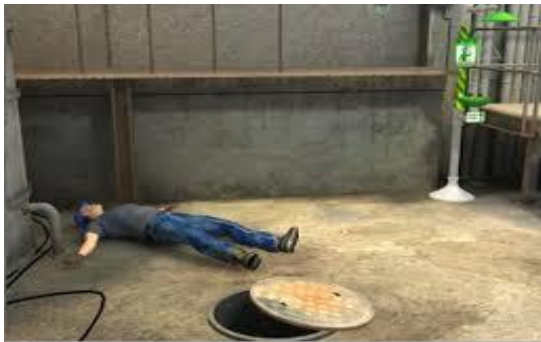
در یک واحد صنعتی دو نفر از کارگران برای باز کردن انسداد موجود در منهول فاضلاب خارج از کارخانه، اعزام می‌شوند. به دلیل استنشاق تراکم بالای گاز هیدروژن سولفید در داخل منهول و همچنین عدم وجود راه خروجی هوا هر دو کارگر جان خود را از دست می‌دهند.

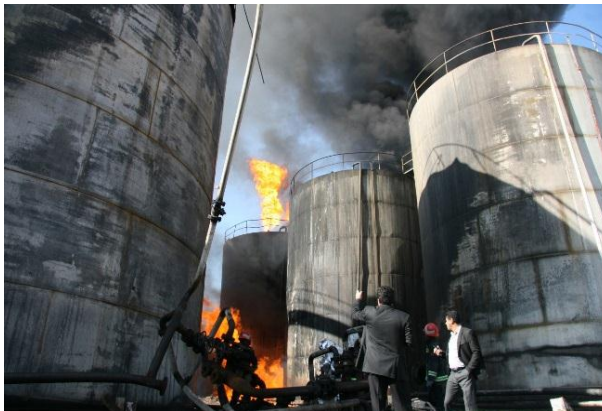
شهری، امکان اتصال به تجهیزات آتش‌نشانی صنعت میسر نشد. بنابراین آتش‌نشانان مجبور شدند به‌منظور برداشت آب از مخزن ۲۵۰۰۰ لیتری شرکت، چاله‌ای در مقابل آن حفر نموده و آب مخزن را در آن تخلیه کنند و برای اطفاء استفاده نمایند. پس از گذشت مدت‌زمانی از شروع حادثه به دلیل خنک‌سازی نامناسب مخازن مجاور، نشر گرمای تابشی، موجب مشتعل شدن مخازن مجاور نیز شد و دود ناشی از آتش‌سوزی تا شعاعی در حدود ۵ کیلومتر انتشار یافت. درنهایت پس از فعالیت حدود ۳۰ دستگاه خودرو نشانی عملیات اطفاء حریق و ایمن‌سازی محیط پس از دو روز صورت گرفت.

علت اولیه: انجام کار گرم نایمن (جوشکاری) در اطراف مخازن حاوی میعانات

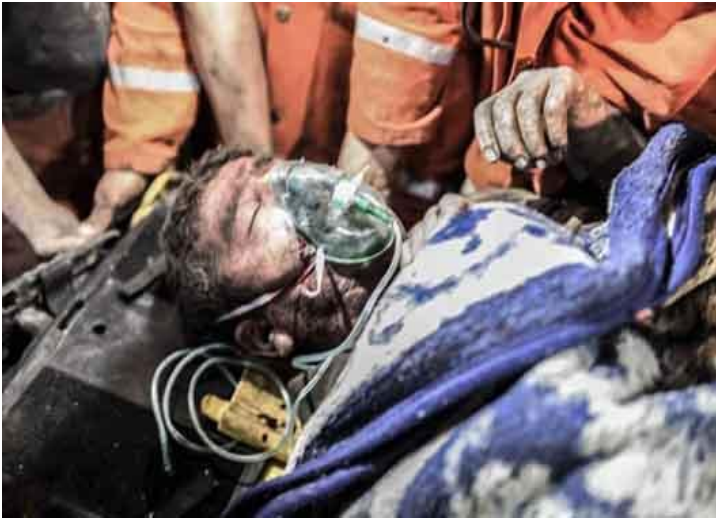
این حادثه در یکی از معادن زیر زمین ذغالسنگ رخ داد، شیب لایه ذغال در این معدن ۵۰ درجه است و بر این اساس لازم است کارگاههای استخراجی نیز از این شیب تبعیت کنند. در یک روز کاری کارگر معدن کار به منظور ذغالگیری به یکی از کارگاههای استخراج اعزام می‌شود. لازم به ذکر است ناحیه فعالیت کارگر در انتهای کارگاه قرار داشته است پس از شروع بکار به علت ریزش ناگهانی لایه ذغال، ذغال ریزشی به ناحیه سر و جمجمه وی برخورد می‌کند و به علت شدت ضربه منجر به مرگ کارگر می‌گردد. نیروهای امدادی به سرعت در محل حادثه حاضر شده و پس از تدابیر ایمنی فرد را از زیر لایه ذغال بیرون کشیده و به بیمارستان اعزام می‌کنند.

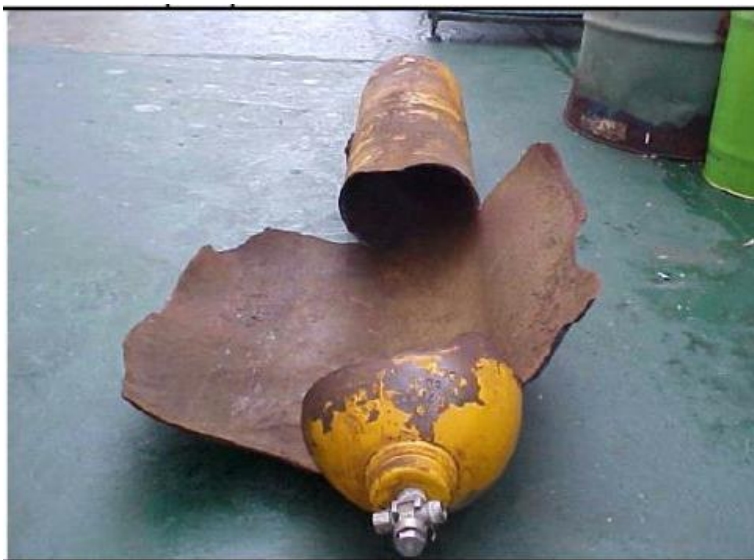
ایجاد آتش سوزی یک واحد میل سازی و یک کارگاه درو پنجره سازی می شود. پس از تماس با مرکز آتش نشانی و اعزام خودروهای آتش نشانی به محل و انجام عملیات اطفاء، حریق کنترل می شود. این حادثه تقریباً خسارت مالی معادل ۱/۵ میلیارد تومان در پی داشت.

علت اولیه: انفجار سیلندر اکسیژن
