درس آموزی از حوادث

دفتر امور بهداشت، ایمنی، محیط زیست و انرژی

کتابچه درس آموزی از حوادث

جلد اول

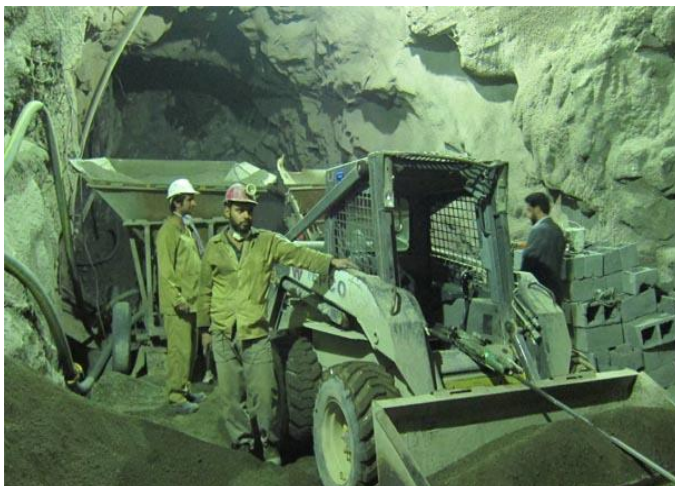
بر اساس ماده ۲۳۲ آیین‌نامه اجرایی قانون ایمنی معادن، کلیه قسمت‌های سست (لقی‌ها) در جبهه کار، دیواره‌ها و سقف باید لقی گیری شده و به‌طور مطمئنی از ریزش آن‌ها جلوگیری به‌عمل آید. ورود کارگران و شروع کار صرفاً پس از لقی گیری مجاز می‌باشد.

- نصب تجهیزات نگهداری بعد از حفاری بلافاصله پس از اتمام لق‌گیری سینه کار به‌منظور پرهیز از ایجاد شرایط ایمن (مطابق ماده ۲۴۰ آیین‌نامه)
- نظارت دقیق بر انجام وظایف تعریف‌شده مسئولین فنی، ایمنی و سرپرستان معادن (سرپرست هر قسمت موظف است در هر نوبت کار حداقل یک‌بار سقف، دیوارها، راهروها و وسایل نگهداری جبهه کار قسمت مربوطه را کاملاً بازدید و در صورت مشاهده عیب و نقص فوراً نسبت به رفع آن اقدام نماید. همچنین در پایان هر نوبت‌کاری قبل از حصول اطمینان از استحکام کارگاه نباید محل کار را ترک کند، ماده ۲۴۵)

- عدم استفاده از تیغه بولدوزر و یا جام لودر و یا نظایر آن به‌منظور جدا کردن و یا واژگونی بلوک سنگ بریده‌شده از جبهه کار (ماده ۲۲۵)
- آموزش کارگران و سرپرستان معادن در خصوص اهمیت و لزوم مهار بار، عملیات لق‌گیری و شدت پیامدهای احتمالی ناشی از سقوط سنگ در معادن
